## **Renovering af adgang til varmekanal og udskiftning af ventiler for centralvarme.**

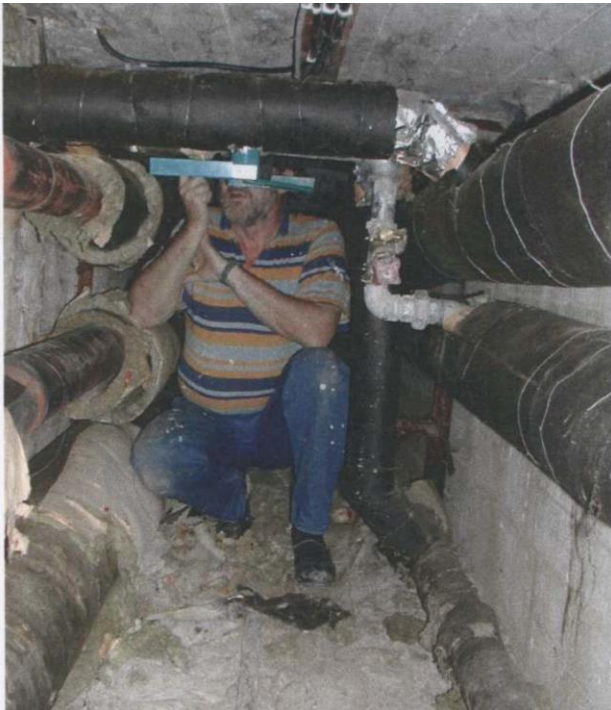
Varmekanalens og de tilhørende rørledninger er etableret i forbindelse med byggeriets opførelse. Oversiden af varmekanalens er ca. 35 til 85 cm under jordoverfladen. Kanalens indvendige dimensioner er ca. 90 cm bred og 115 cm høj. Se foto

Varmekanal langs Mortenstrupvej

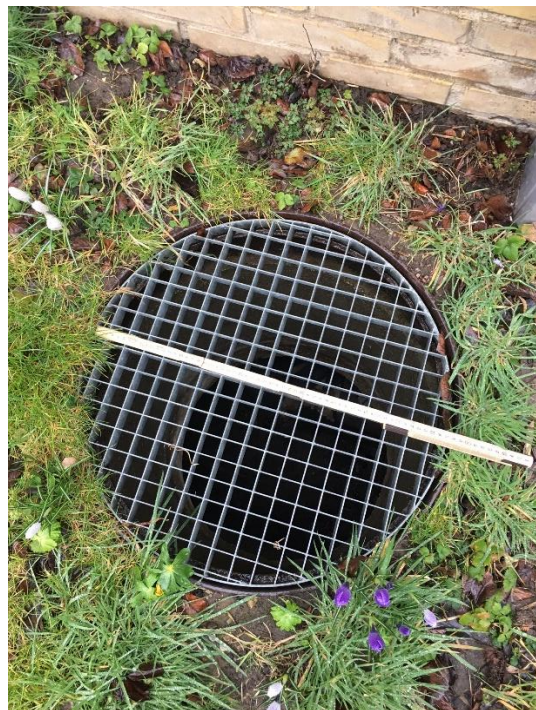
Dæksel til ventilbrønd (mandehul)

Ventilbrøndene er, med dagens krav til *arbejds miljø*, *personsikkerhed* og krav til *flugtveje/redningsåbninger* for personer der arbejder i varmekanalen, ikke lovlig i henhold til Arbejdstilsynets praksis på området. Det er svært for en VVS-montør at komme ned og op ad brøndene (der har en diameter på ca. 55 cm.) Det er specielt kritisk, hvis der sker et uheld i varmekanalen.

Dels 1) at udvide adgangsforholdene dvs. udskiftning af brønddæksler(mandehuller), således, at adgangsforholdene for sikkerhed og arbejdsmiljø er opfyldt.

For så vidt angår ventilbrøndene for enden af Krokusvej, Gardeniavej *ulige* og Fresiavej *lige* er det hensigten, at udvide de nuværende brønde, så mandehullet/redningsåbningen opfylder kravet om åbning på min. (60 \* 80 cm).

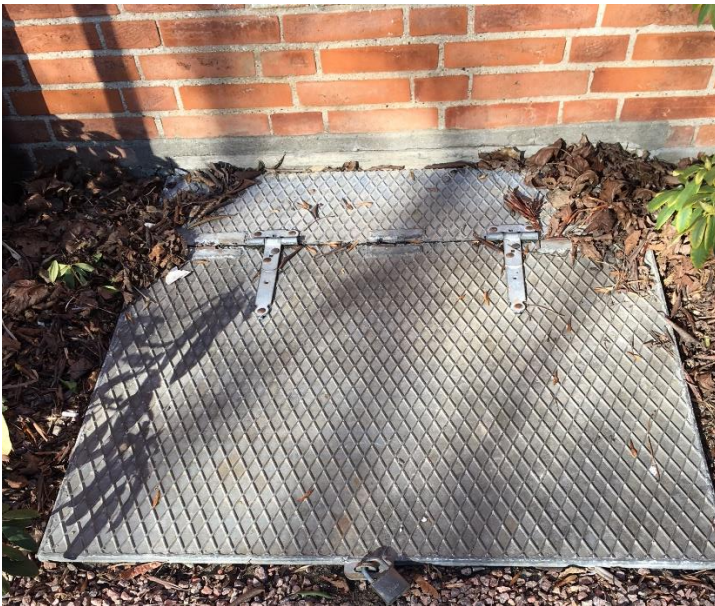
Forventet størrelse af nyt  
brønddæksel/redningsåbning

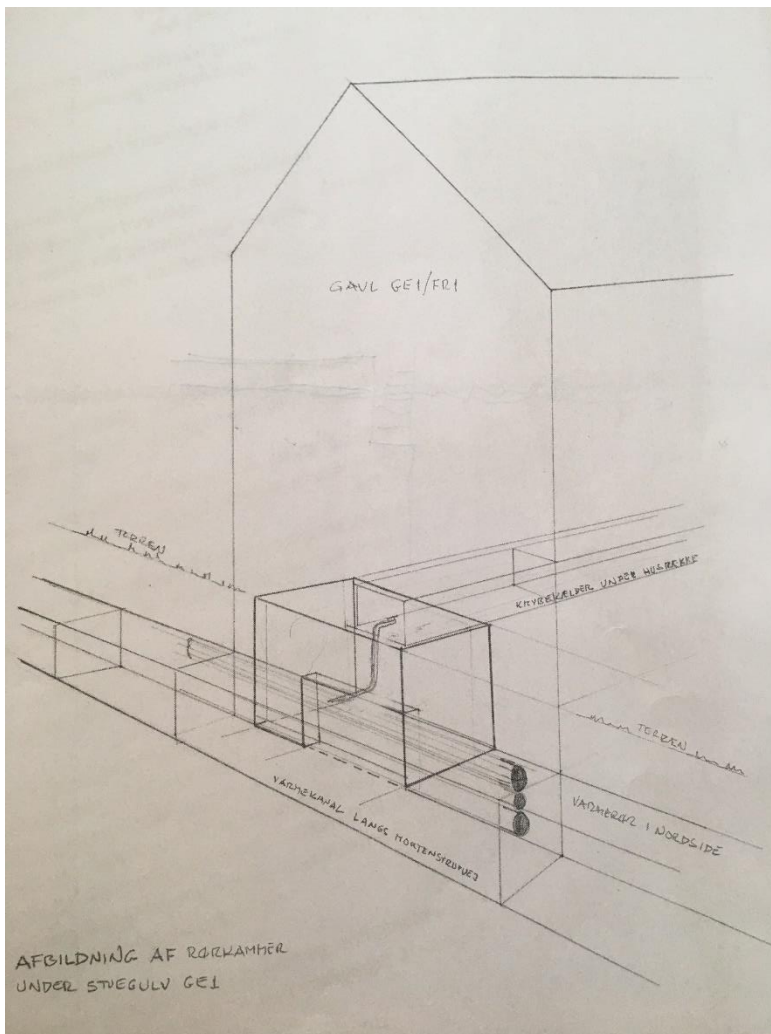
For ventilerne til varmen for enden af *Fresiavej ulige* og *Georginevej ulige* gælder endvidere, at ventilerne er placeret i en udsparring i den syd- nordgående varmekanal under ende rækkehusene, som man på grund af snævre pladsforhold ikke kan betjene. Det har derfor i praksis ikke har været muligt at betjene disse ventiler. Man har i stedet været henvist til at afspærre hele bebyggelsens varmforsyning, når der skulle laves reparationer. Da ventilerne til centralvarmen ikke har været anvendt til afspærring, er det formodningen, at de ikke kan bruges, og derfor skal udskiftes.

Principskitse af placeringen af ventilrummet under gulvet på Friesiavej 1 hhv Georginevej 1.

For Fresiavej *ulige* og Georginevej *ulige* skal der både etableres nye ventilbrønde og mandehul samt etableres ny adgang gennem fundamentet, således at en montør kan komme ind til ventilrummet under ende rækkehuset for at betjene, udskifte/reparere ventilerne. Det skønnes nødvendig at etablere et hul i fundamentet på ca. 110\*50 cm. Se principskitsen nedenfor.

Bæring af overliggende konstruktioner skal sikres med en jernbjælke eller lign, således at husgavlen ikke skades.
