# **VEDLIGEHOELDESMANUAL**

**FRESIAVEJ**

**GEORGINEVEJ**

Revideret oktober 2023

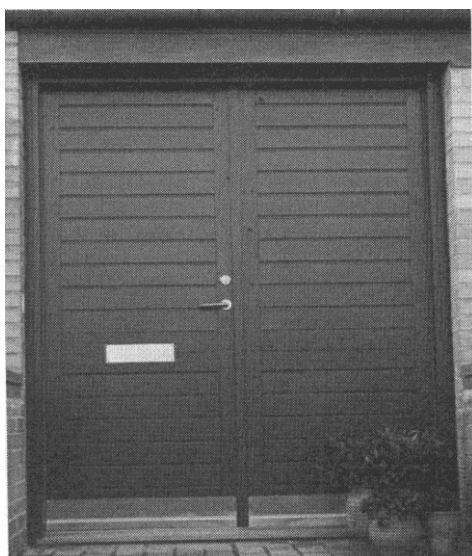
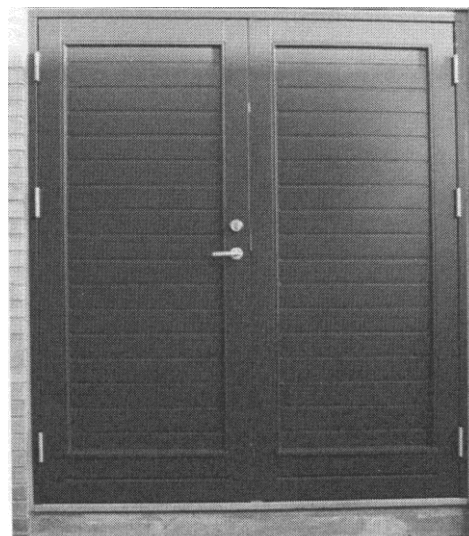
### Yderdør mod vej (hoveddør)

Rammedøre uden glas (se foto) enten med bræddebeklædning eller vandret sporfræsning, med eller uden brevsprække, dørgreb af rustfrit stål, og sparkeplade af rustfrit stål.
